## **REPORT FOTOGRAFICO RELATIVO AD ALCUNI EDIFICI DELLE FRAZIONI DI AMATRICE SITUATI LUNGO LA SP20**

**C. Del Vecchio\*, A. Prota\*, F. Da Porto\*\*, C. Modena\*\***

*\*Dipartimento di Strutture per l'Ingegneria e l'Architettura  
Università di Napoli Federico II*

*\*\*Dipartimento di Ingegneria Civile, Edile, Ambientale, Università di Padova*

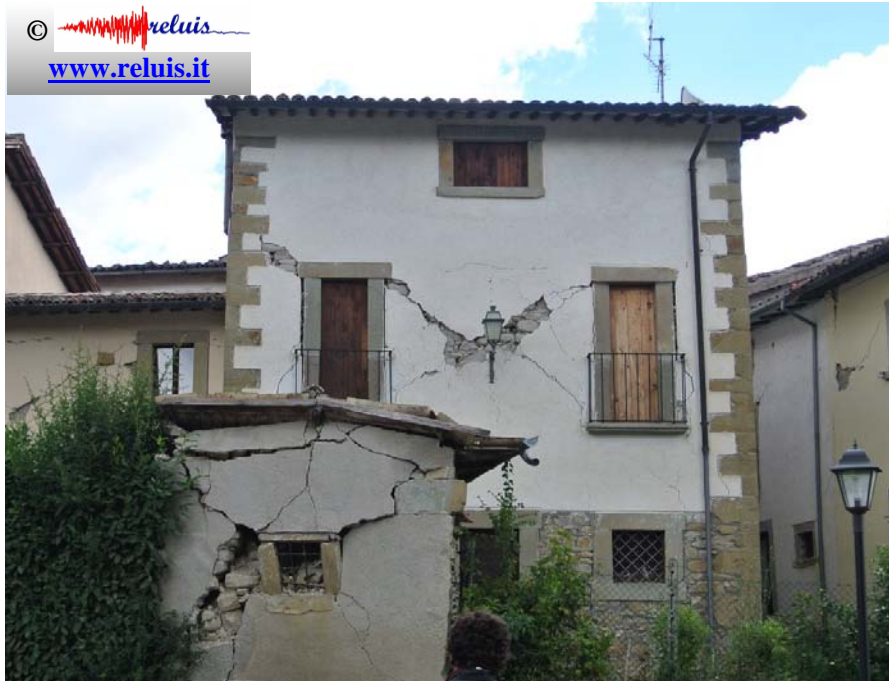
SP20–Retrosi: Evidenza di lesioni diagonali nel piano per taglio-trazione.

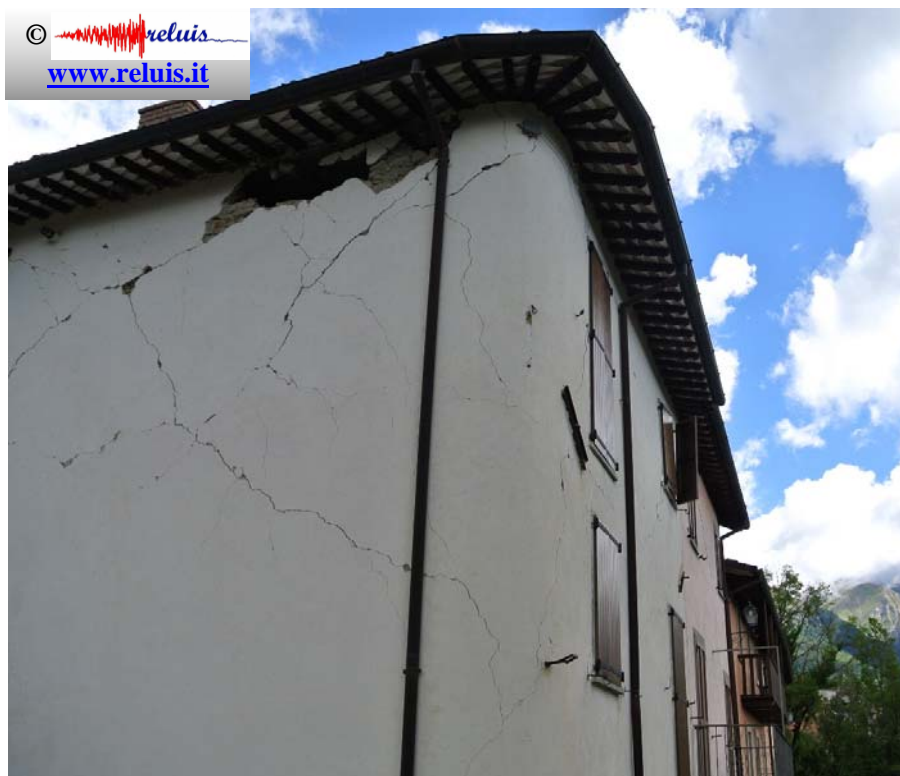
SP20–Retrosi: Lesioni diagonali nel piano per taglio-trazione ed evidenza della presenza di catene in acciaio.

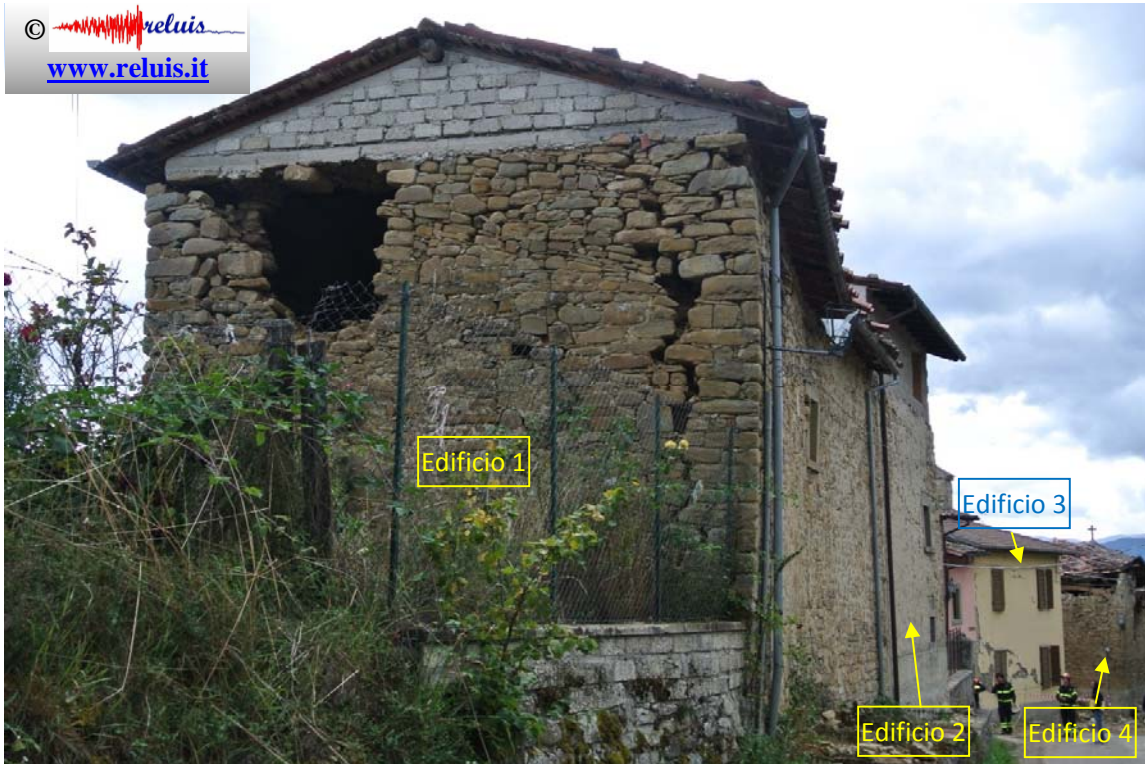
SP20–Cossara: Stato di danno di edifici adiacenti la SP20: vista dalla parte alta della strada.

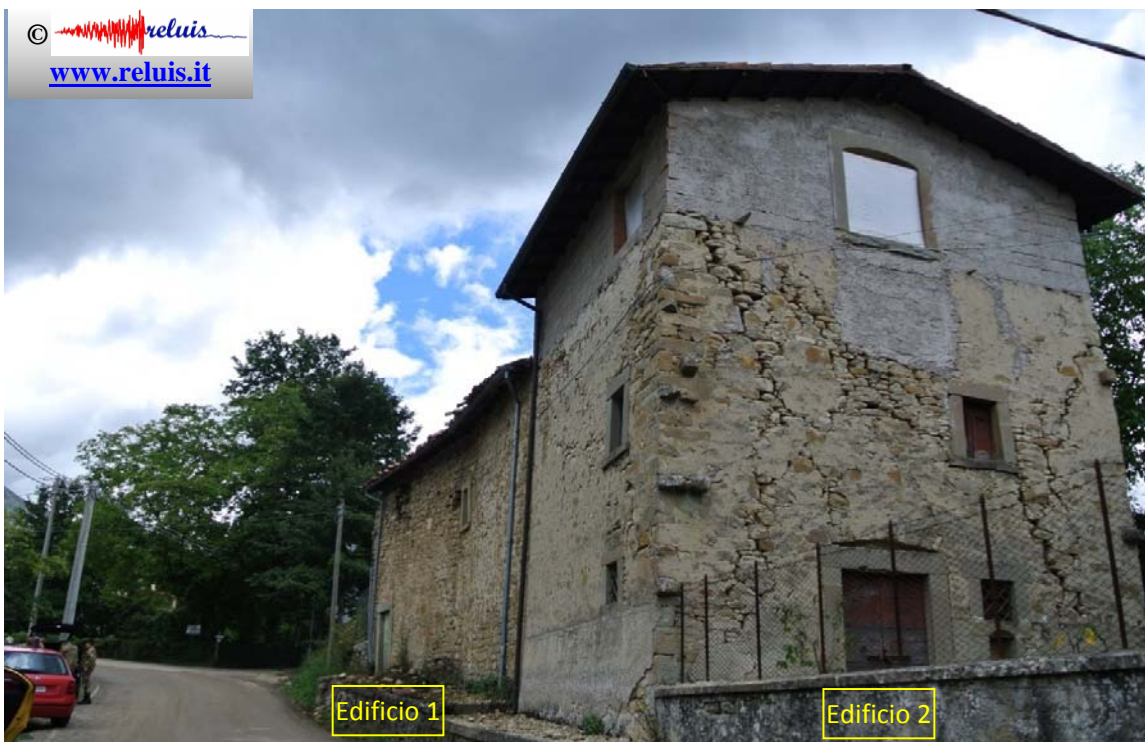
SP20–Cossara: Stato di danno di edifici adiacenti la SP20: marcate lesioni diagonali nel piano per taglio-trazione.

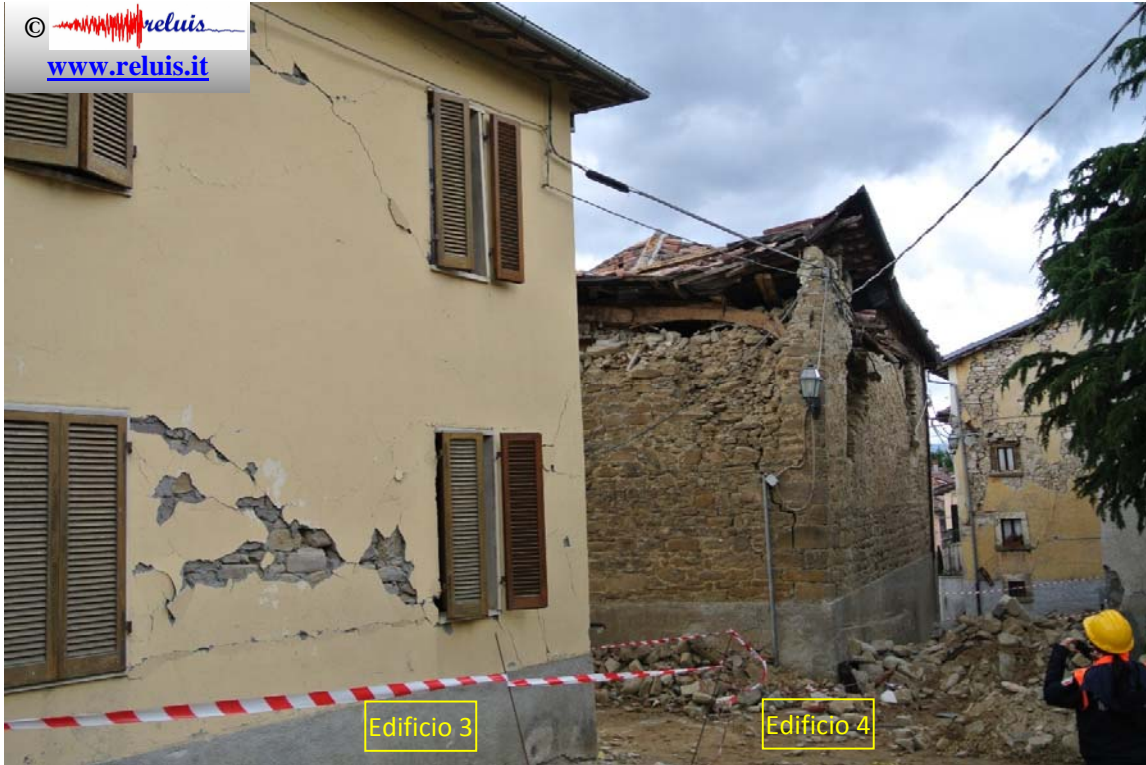
**SP20–Cossara:** Stato di danno di edifici adiacenti la SP20: lesioni diagonali nel piano per taglio-trazione (Edificio 3) e collasso della copertura e della parete di facciata della chiesa (Edificio 4).

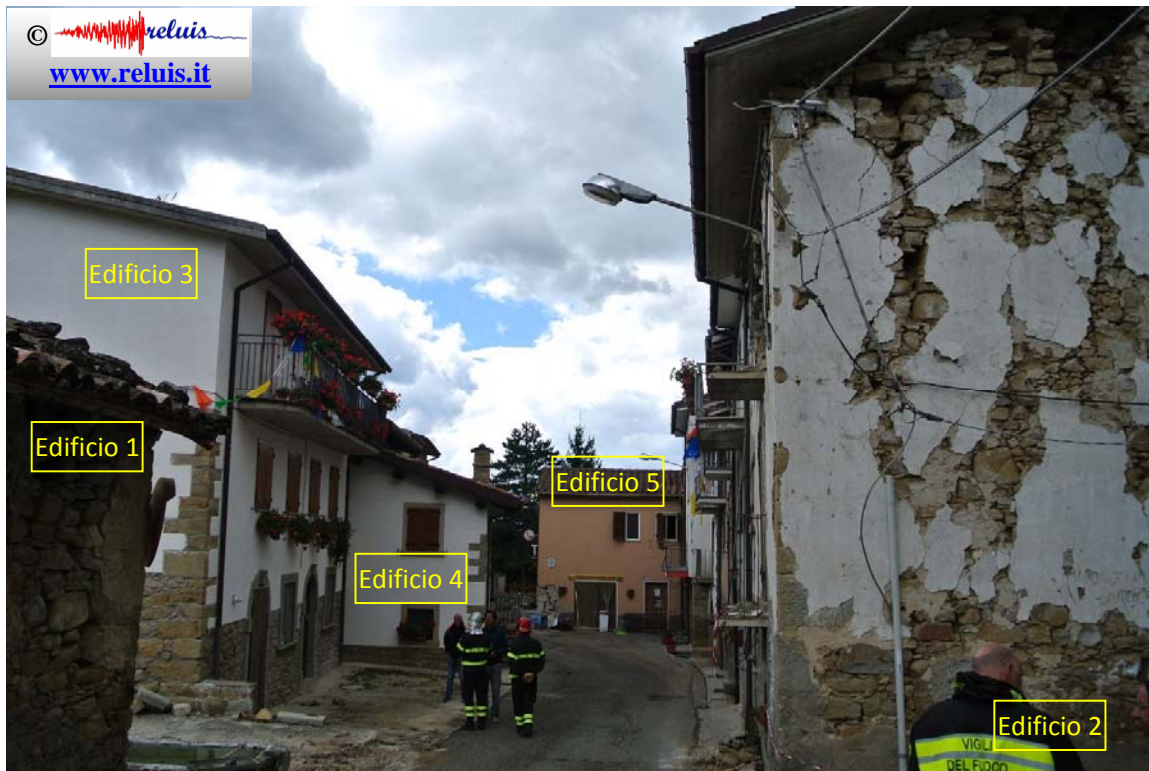
SP20–Cossara: Stato di danno degli edifici adiacenti la SP20.

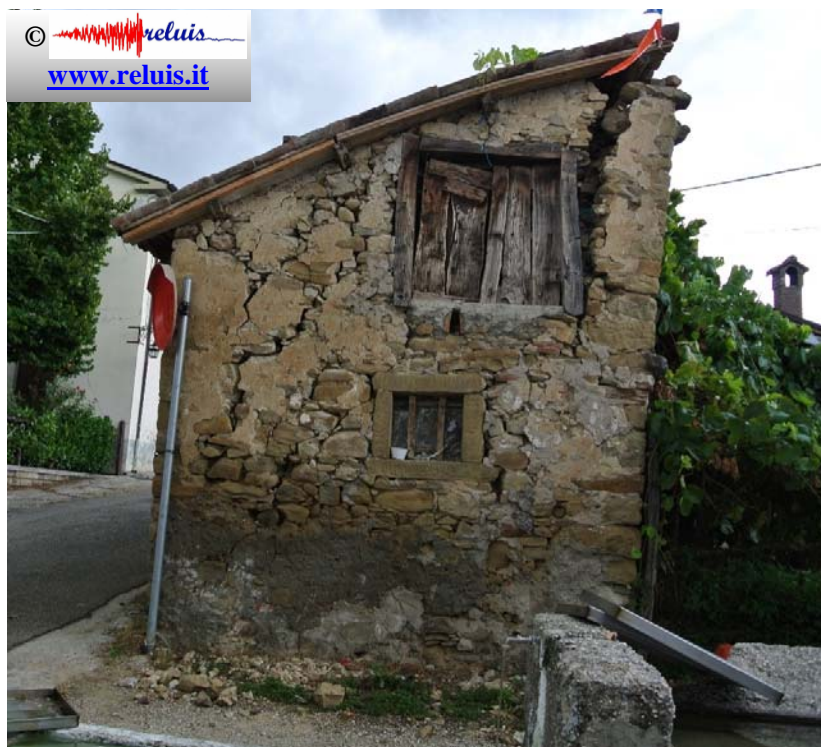
SP20–Cossara: Lesioni diagonali nel piano e meccanismo di ribaltamento fuori dal piano (Edificio 1).

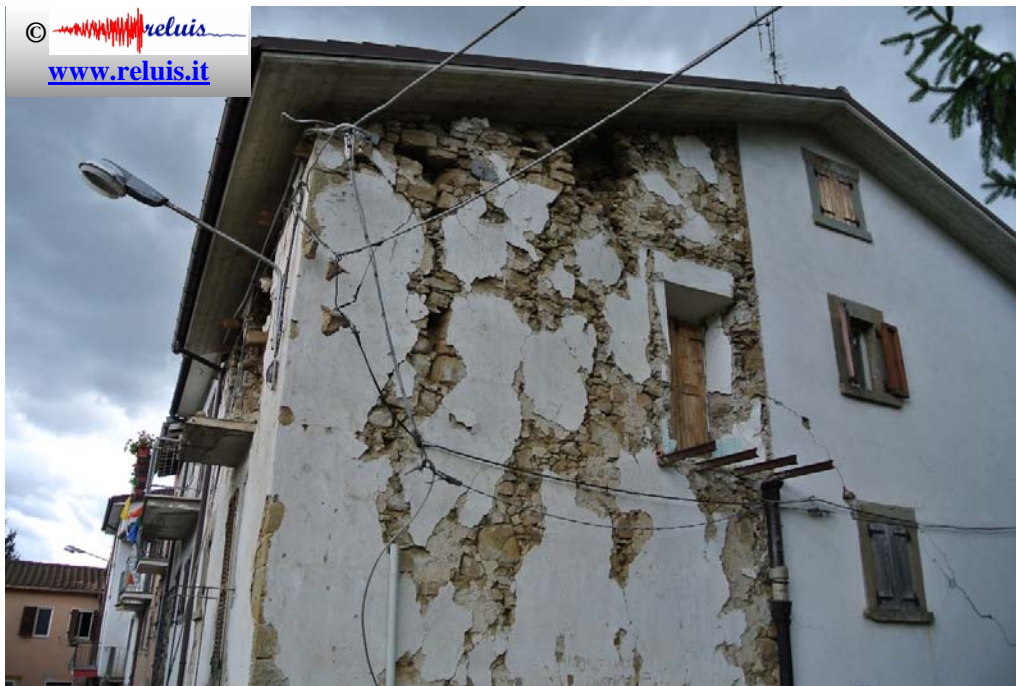
SP20–Cossara: Lesioni verticali e diagonali nel piano, presenza di copertura pesante in c.a. ed evidenza di diversi stati di danno per le due metà del fabbricato (Edificio 2).

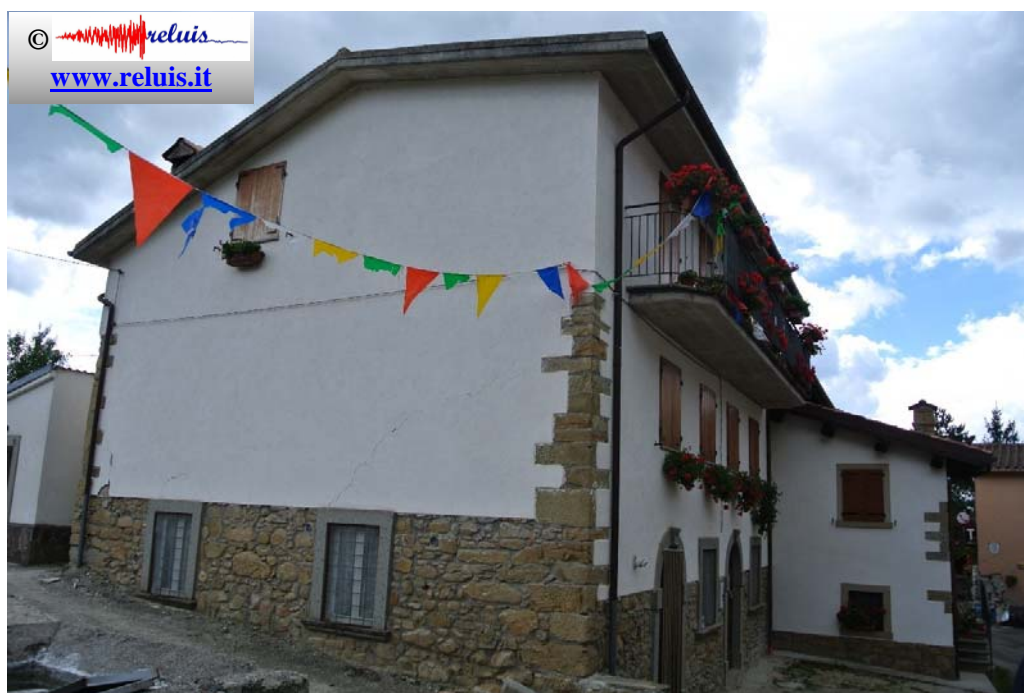
SP20–Cossara: Evidenza di fessure di piccola entità su fabbricati restaurati nel 1991 (Edifici 3 e 4).

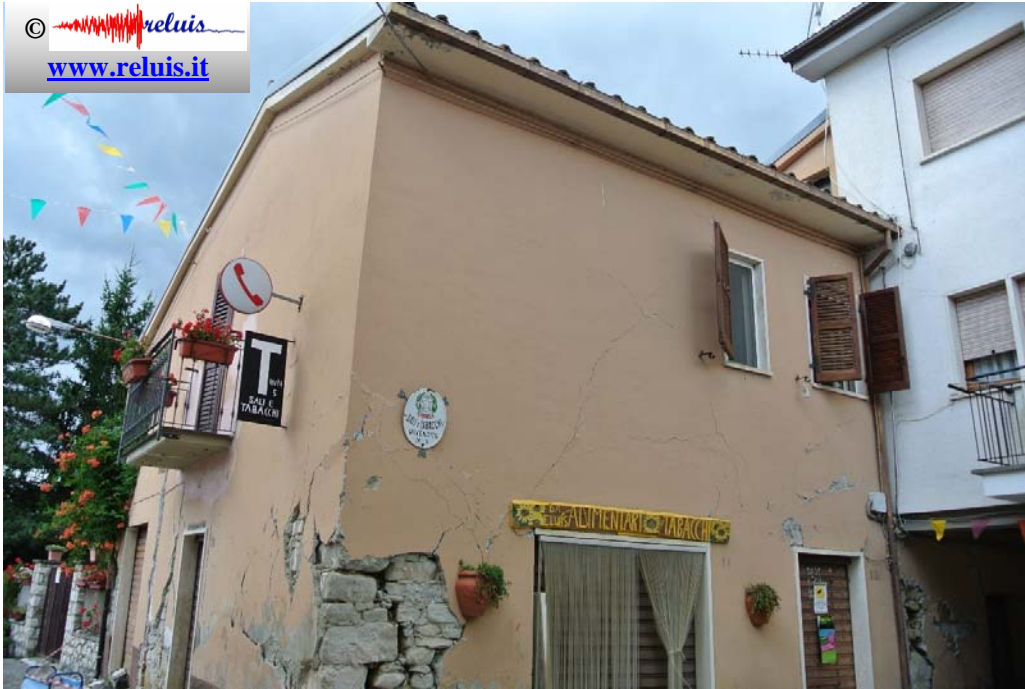
SP20–Cossara: Meccanismo di danneggiamento a taglio nel piano con espulsione del cantonale (Edificio 5).

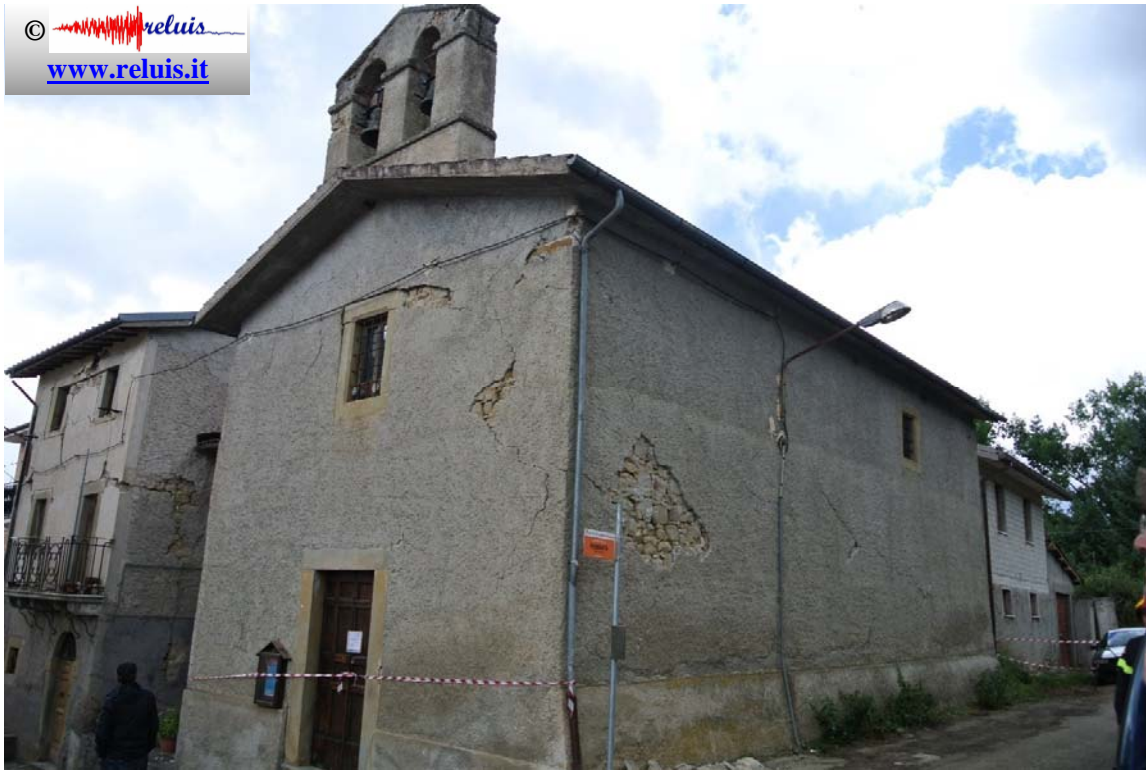
SP20–Moletano: Stato di danno della chiesa adiacente alla SP20

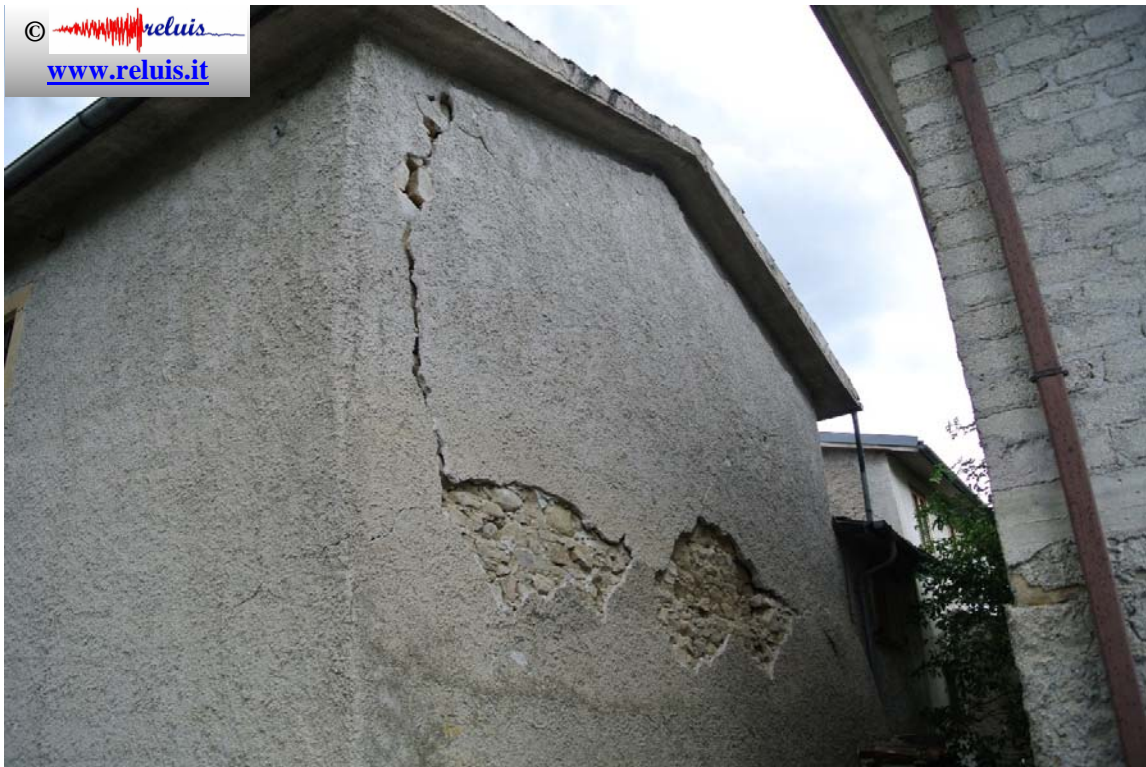
SP20–Moletano: Quadro fessurativo del retro della chiesa adiacente alla SP20

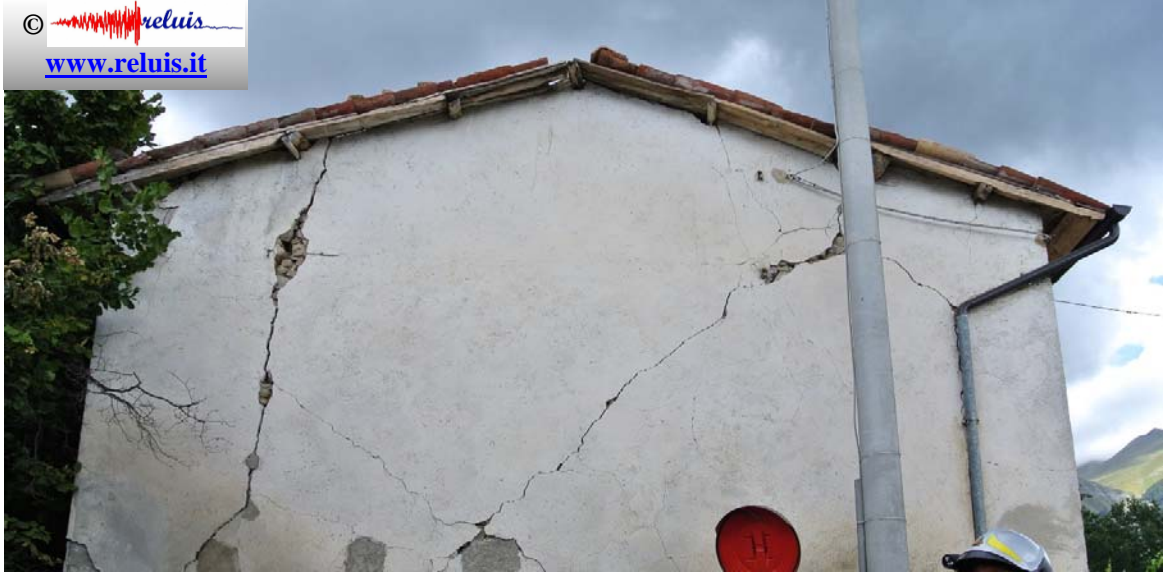
**SP20–Moletano:** Evidenza di fessure diagonali su edificio adiacente alla SP20.

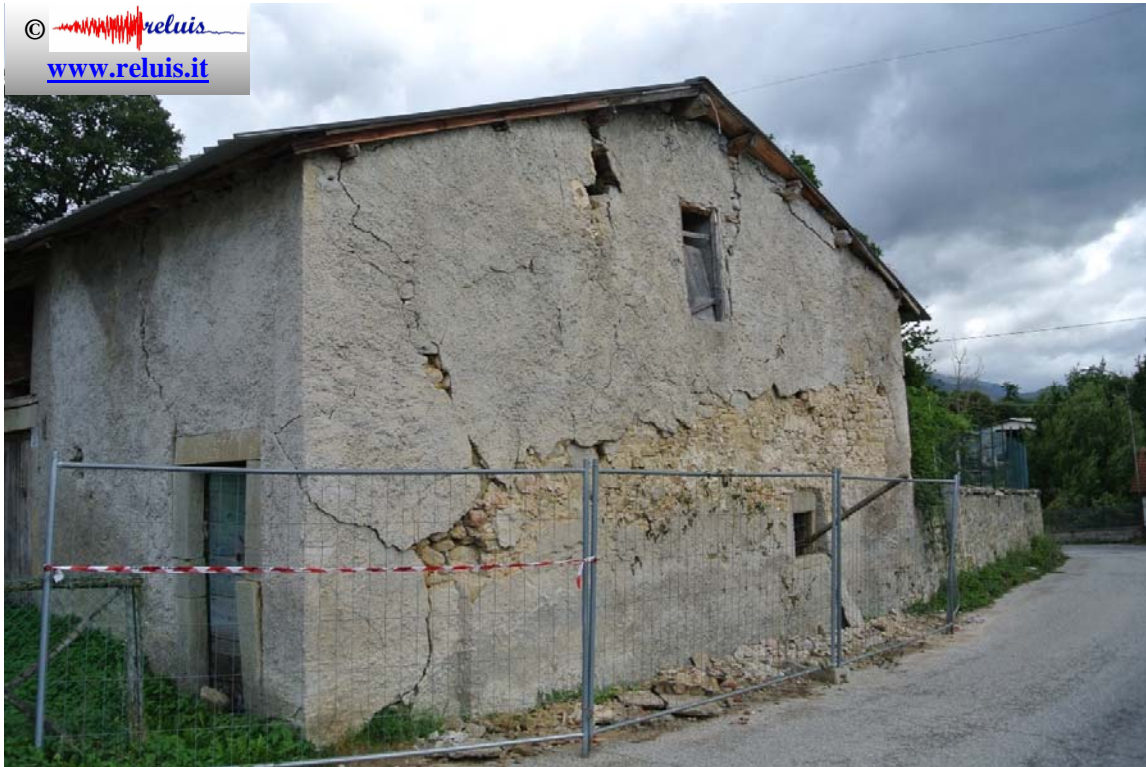
SP20–Voceto: Evidenza di fessure diagonali ed attivazione di meccanismo di ribaltamento fuori dal piano.

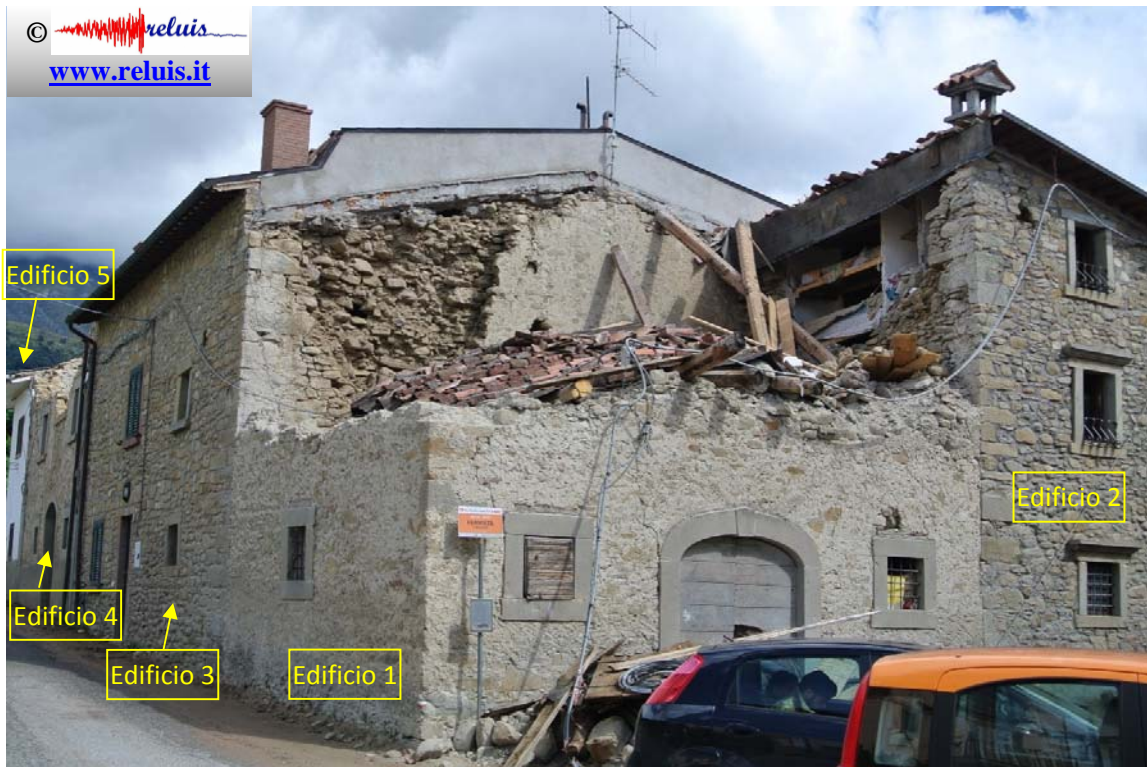
SP20–Cascello: Primo gruppo di edifici in aggregato adiacenti la SP20: parziale collasso degli Edifici 1 e 4.

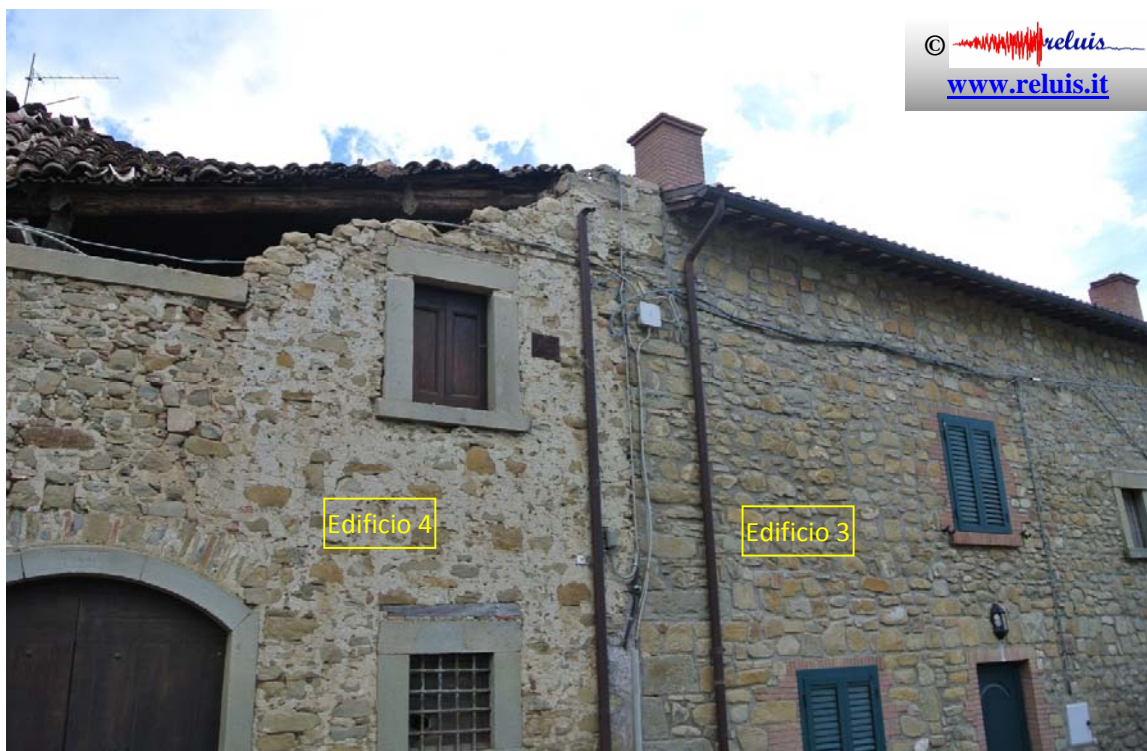
SP20–Cascello: Assenza di danni (Edificio 3); Collasso della copertura e della parte superiore della parete di facciata (Edificio 4).

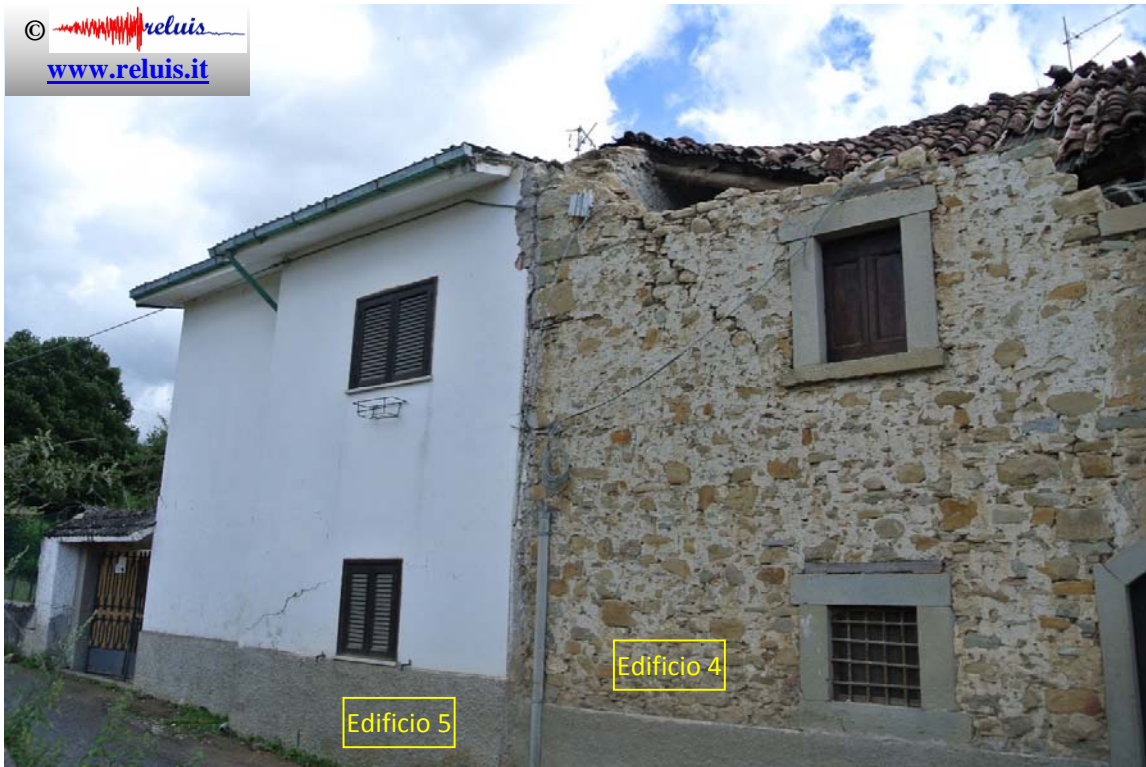
SP20–Casello: Danneggiamento (Edificio 4); Lievi fessure diagonali (Edificio 5).

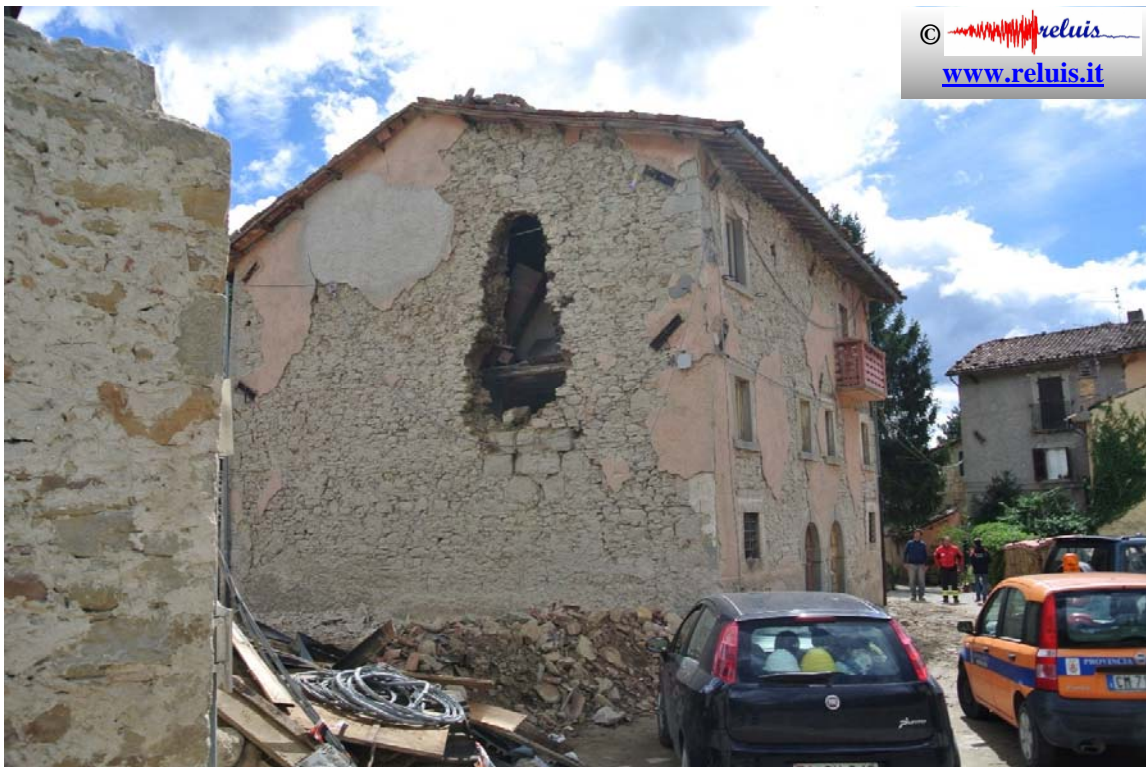
SP20–Casello: Evidenza di collasso parziale fuori dal piano della parete muraria in corrispondenza dell'apertura di una canna fumaria, presenza di catene in entrambe le direzioni del fabbricato.

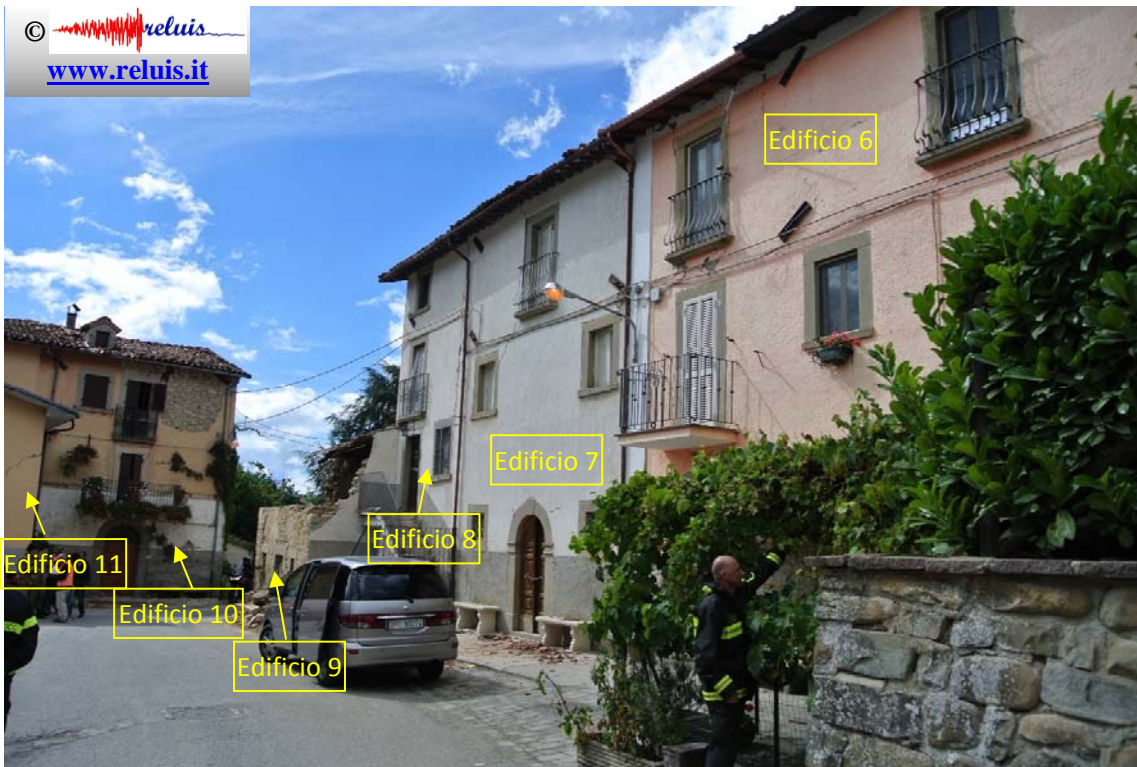
SP20–Casello: Secondo gruppo di edifici adiacenti la SP20: presenza di catene sugli edifici 6, 7, 8, 10.

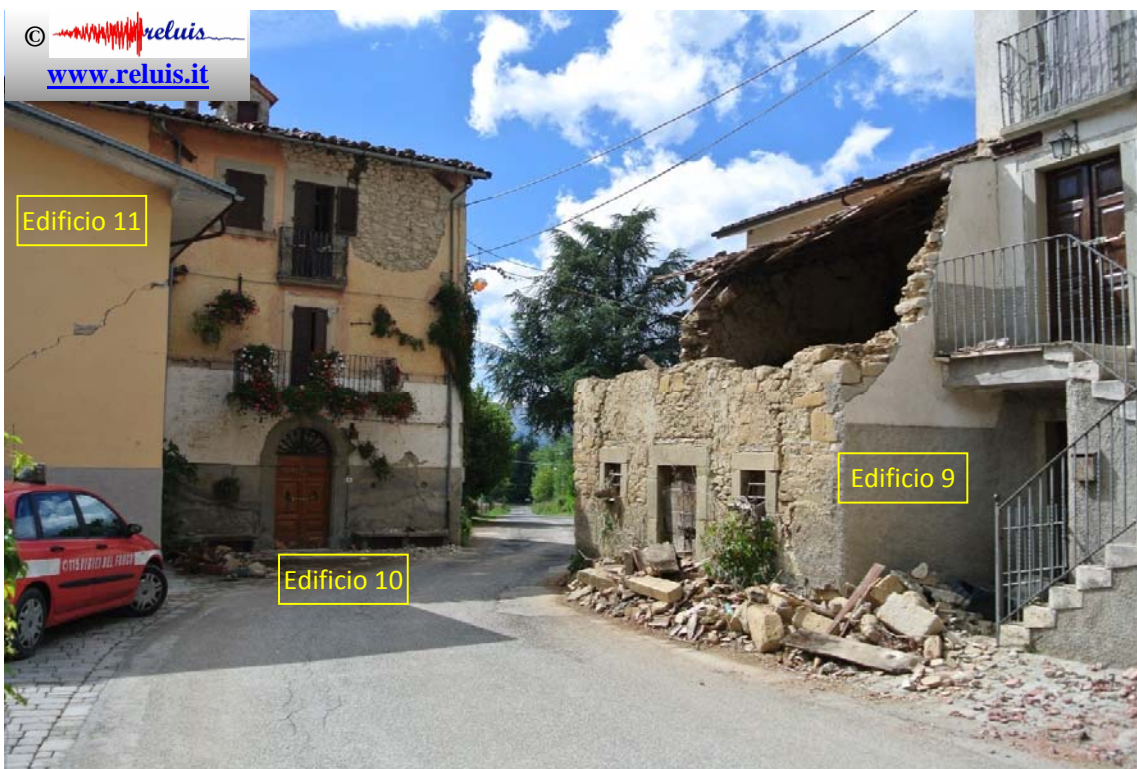
SP20–Casello: Collasso della copertura e parte superiore del fabbricato (Edificio 9); Distacchi di intonaco sulla parete di facciata (Edificio 10); Fessure diagonali (Edificio 11).

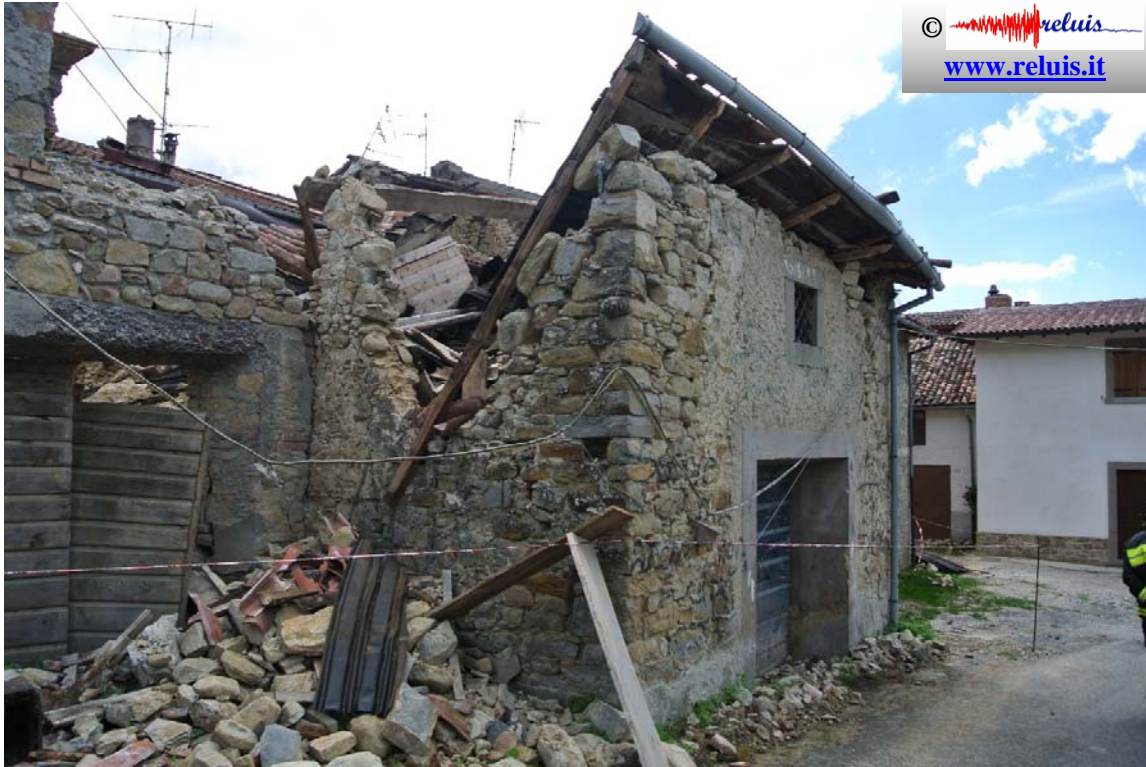
**SP20-Prato:** Collasso parziale edifici adiacenti la SP20.

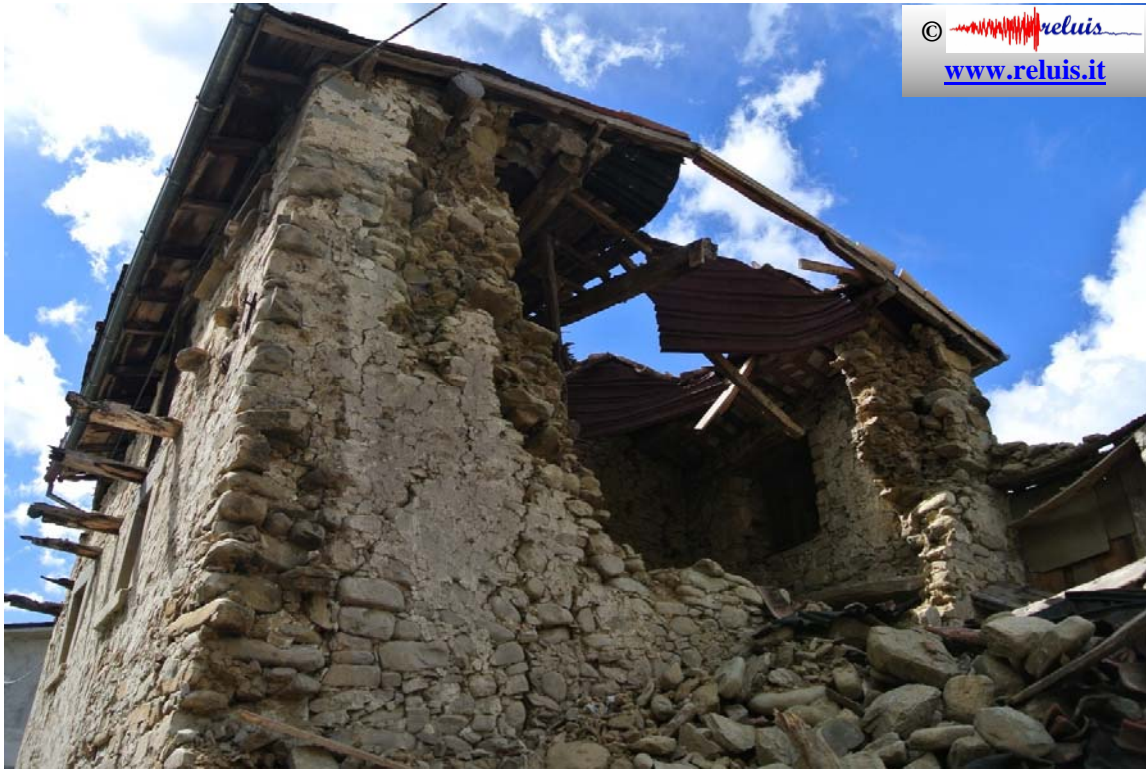
SP20-Prato: Collasso parziale di un edificio adiacente alla SP20.

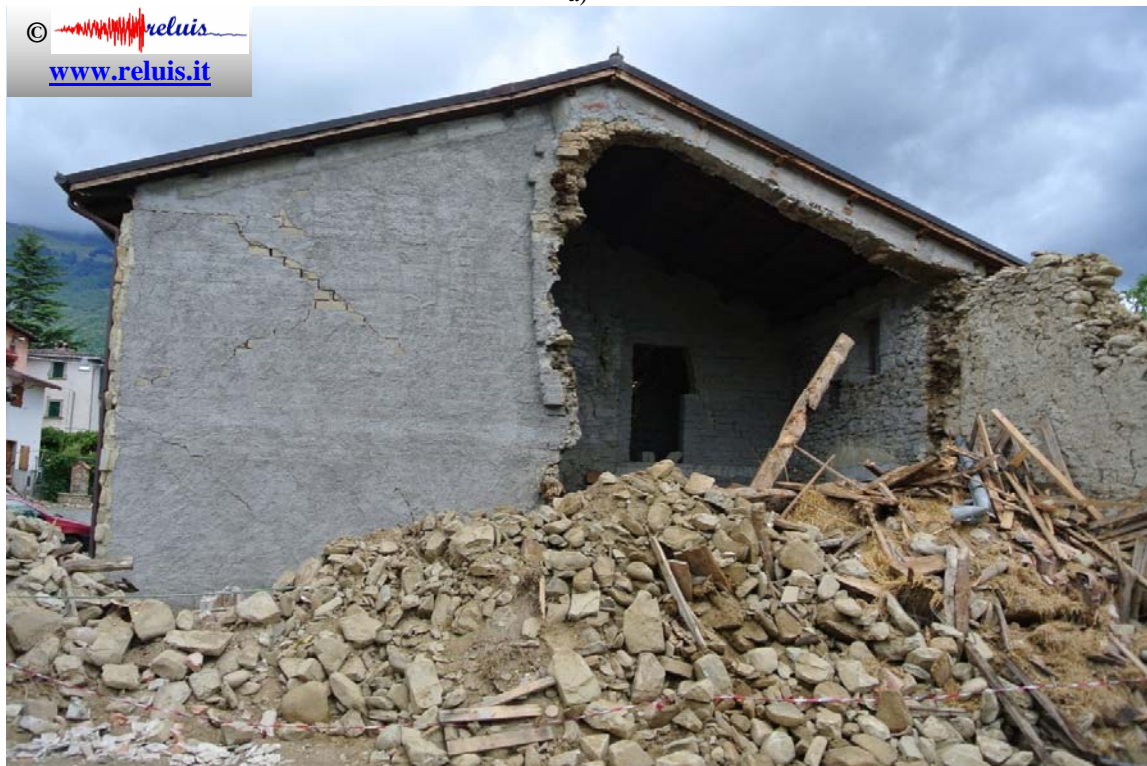
**SP20–Sommati:** Effetti del sisma: a) Google street view pre-evento; b) immagine post-evento sismico con collasso della parte pre-esistente e fessurazione diagonale della parte ricostruita; c) particolare del fabbricato dall'interno con evidenza delle diverse tipologie di muratura.

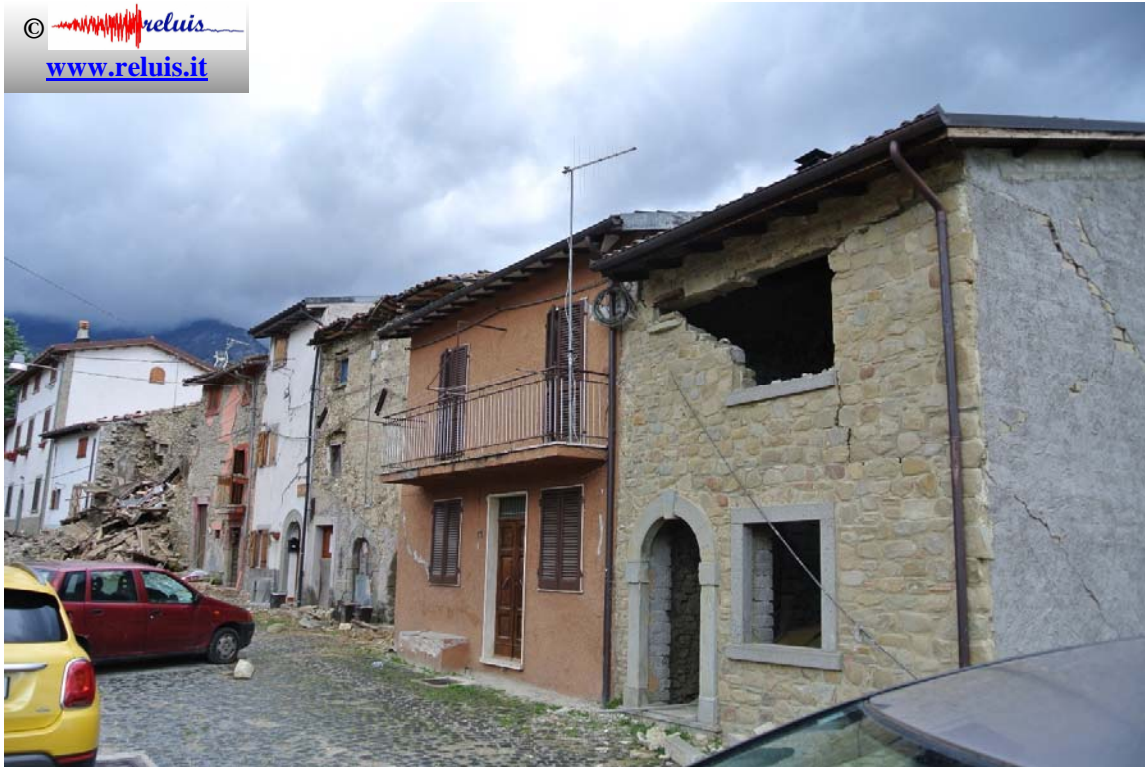
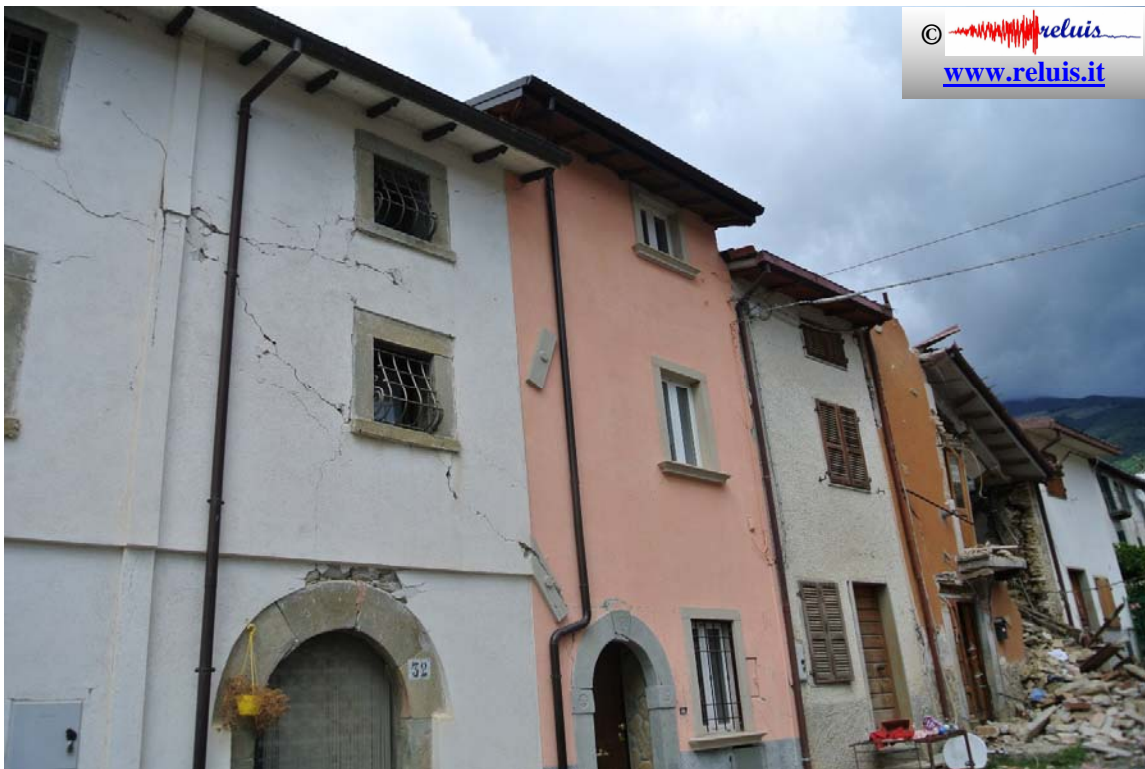
SP20 – Sommati: a), b) Edifici in aggregato con evidenza di fessure diagonali, edifici collassati e fabbricati con presenza di catene.

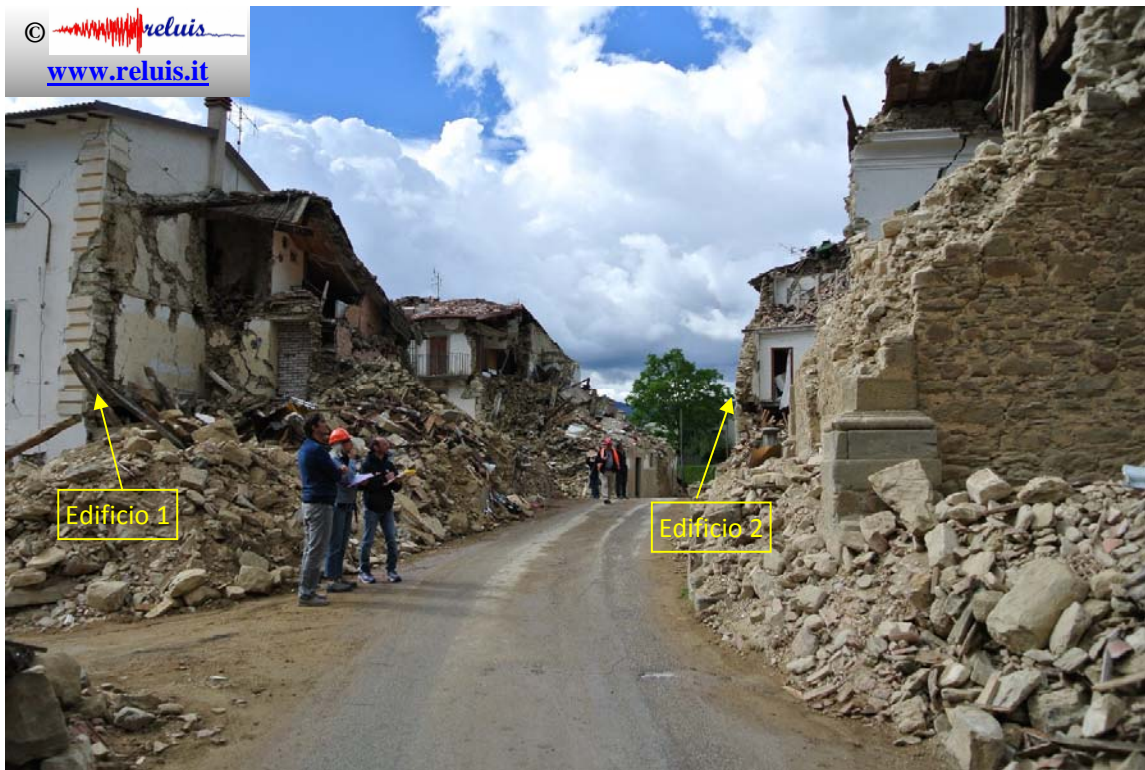
SP20 – Rio: Edifici e luoghi di culto collassati totalmente o parzialmente adiacenti alla SP20.

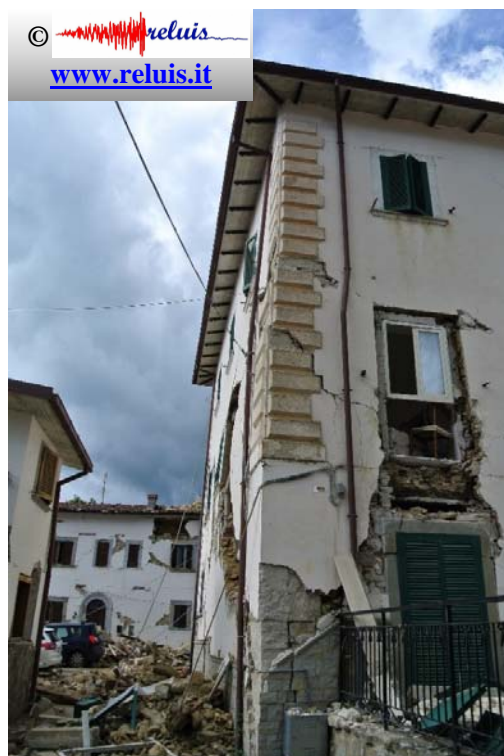
SP20 – Rio: Evidenza di lesioni diagonali e perdita di verticalità del fabbricato a partire dal primo piano (Edificio 1)
