## **REPORT FOTOGRAFICO RELATIVO AD ALCUNI EDIFICI DELLE FRAZIONI DI AMATRICE SITUATI LUNGO LA SP20**

**C. Del Vecchio\*, A. Prota\*, F. Da Porto\*\*, C. Modena\*\***

*\*Dipartimento di Strutture per l'Ingegneria e l'Architettura  
Università di Napoli Federico II*

*\*\*Dipartimento di Ingegneria Civile, Edile, Ambientale, Università di Padova*

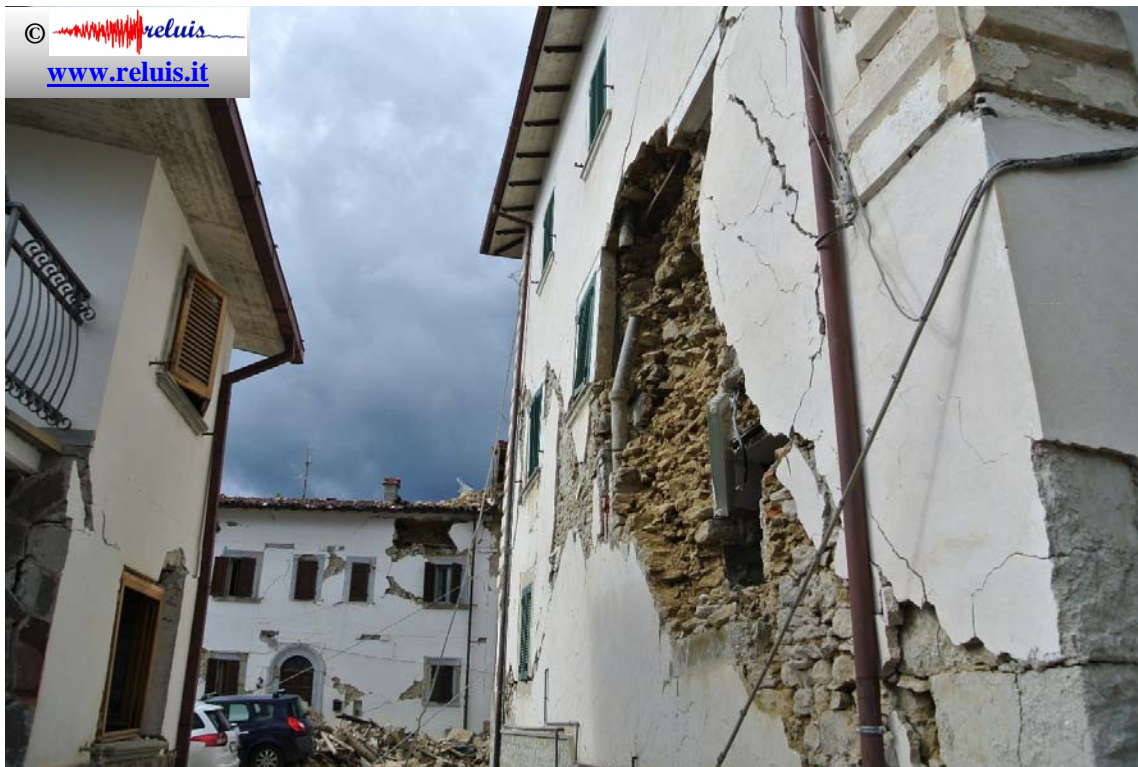
SP20 – Rio: lesioni diagonali e disgregazione della parete di facciata (Edificio 1).

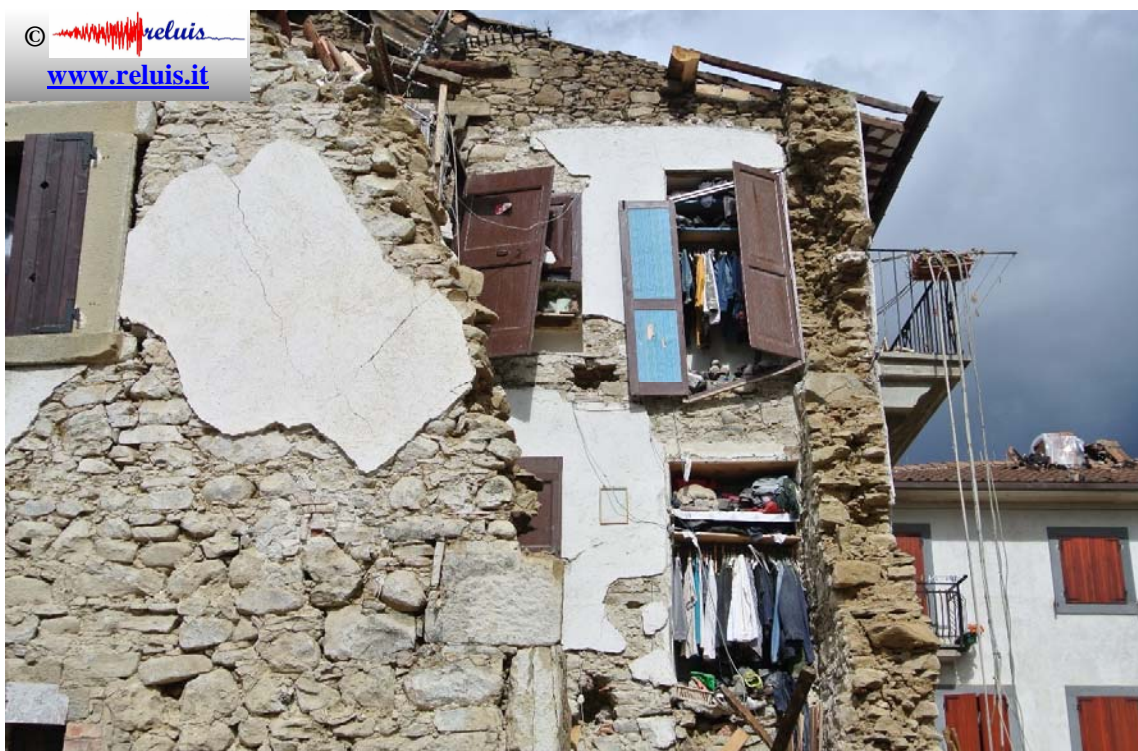
SP20 – Rio: Parziale collasso dell'Edificio 2.

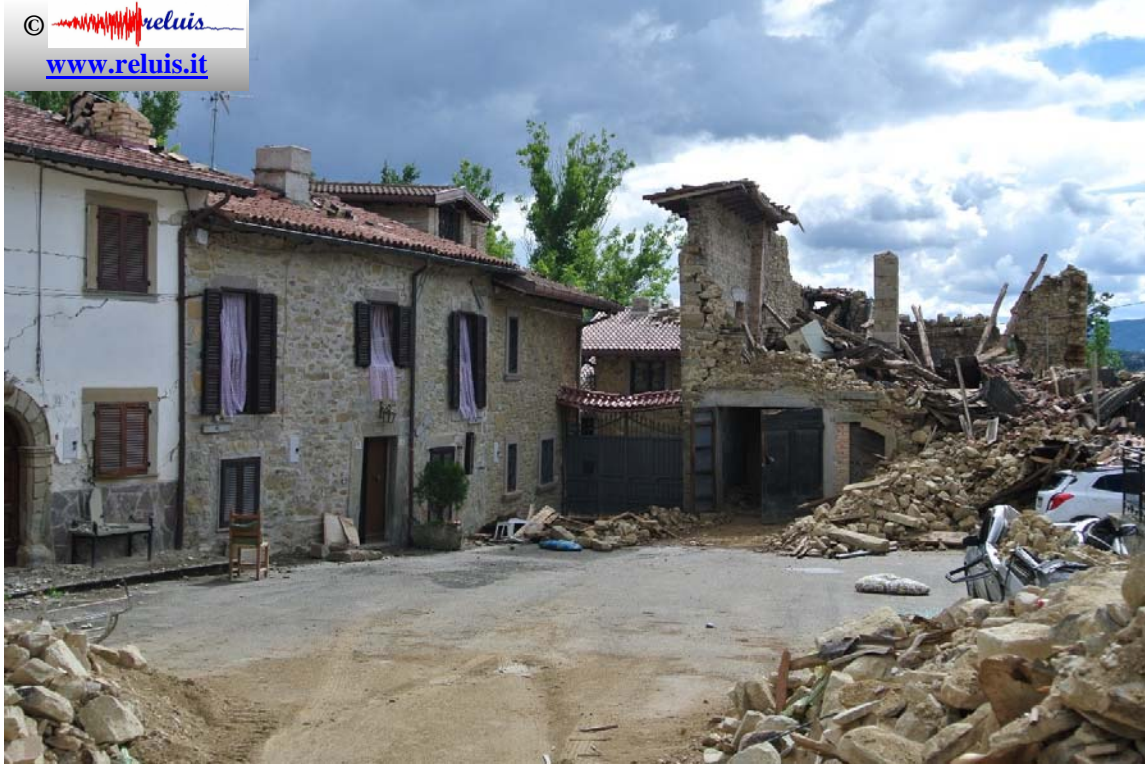
**SP20 – Rio:** Edifici in aggregato adiacenti alla SP20: evidenza di edifici collassati, edifici con fessurazione diagonale e presenza di catene.

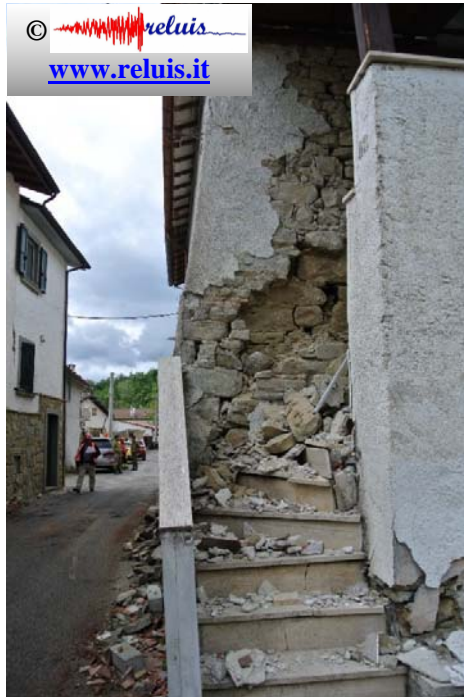
SP20 – Cossito: Evidenza di marcata fessurazione diagonale a taglio-trazione con espulsione del cantonale.

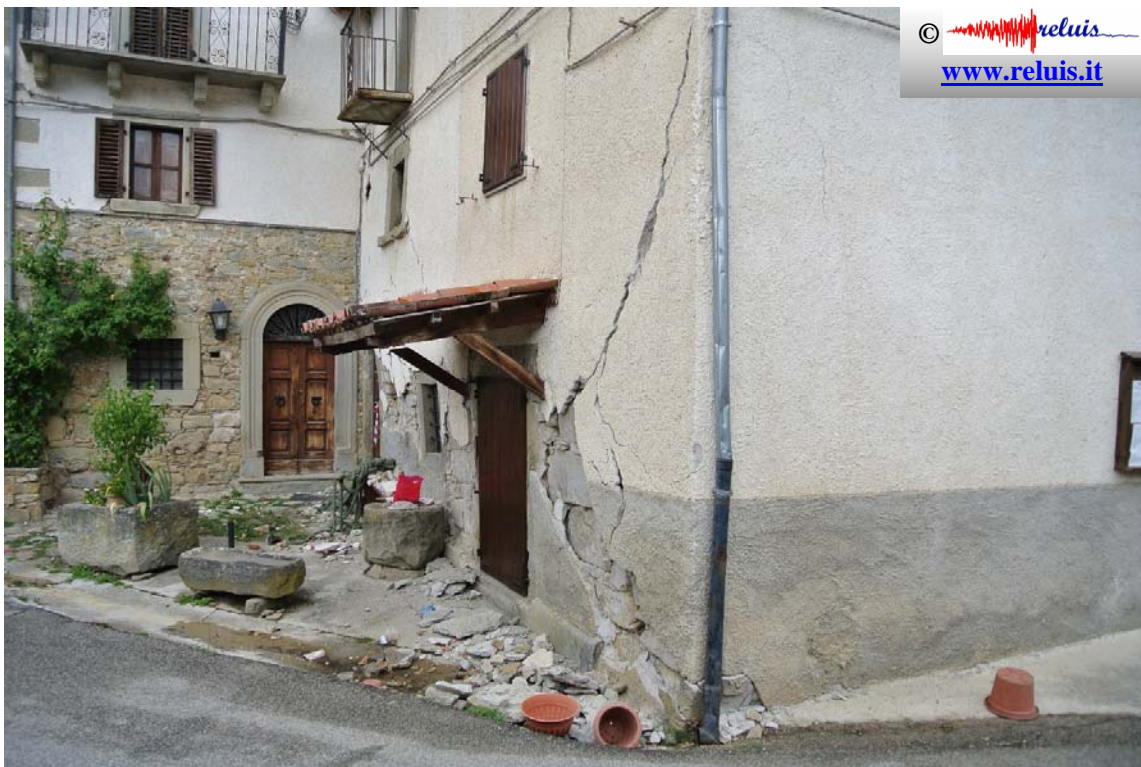
**SP20 – Cossito:** a) Evidenza di marcata fessurazione diagonale a taglio-trazione con espulsione del cantonale; b) disgregazione della parete di facciata probabilmente in corrispondenza di una vecchia canna fumaria.

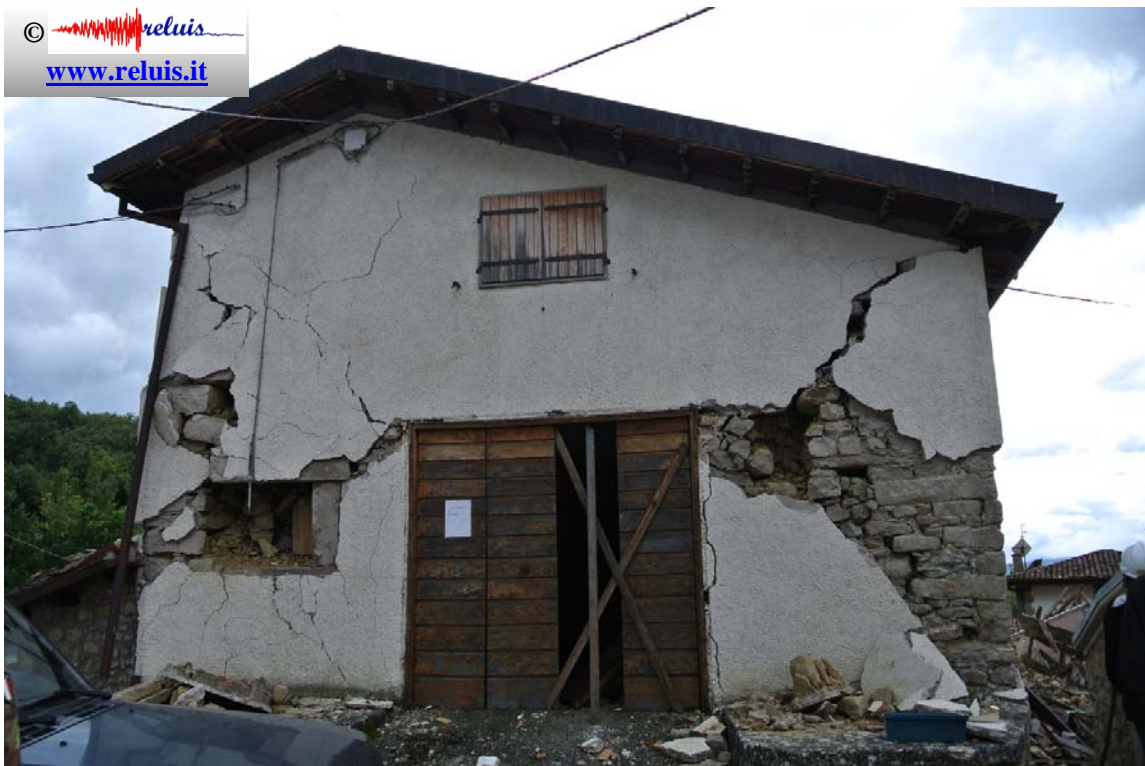
**SP20 – Cossito:** Evidenza di marcata fessurazione diagonale a taglio-trazione con espulsione fuori dal piano del paramento murario.
