## **REPORT FOTOGRAFICO RELATIVO AD ALCUNI EDIFICI DELLE FRAZIONI DI AMATRICE SITUATI LUNGO LA SP20**

**C. Del Vecchio\*, A. Prota\*, F. Da Porto\*\*, C. Modena\*\***

*\*Dipartimento di Strutture per l'Ingegneria e l'Architettura  
Università di Napoli Federico II*

*\*\*Dipartimento di Ingegneria Civile, Edile, Ambientale, Università di Padova*

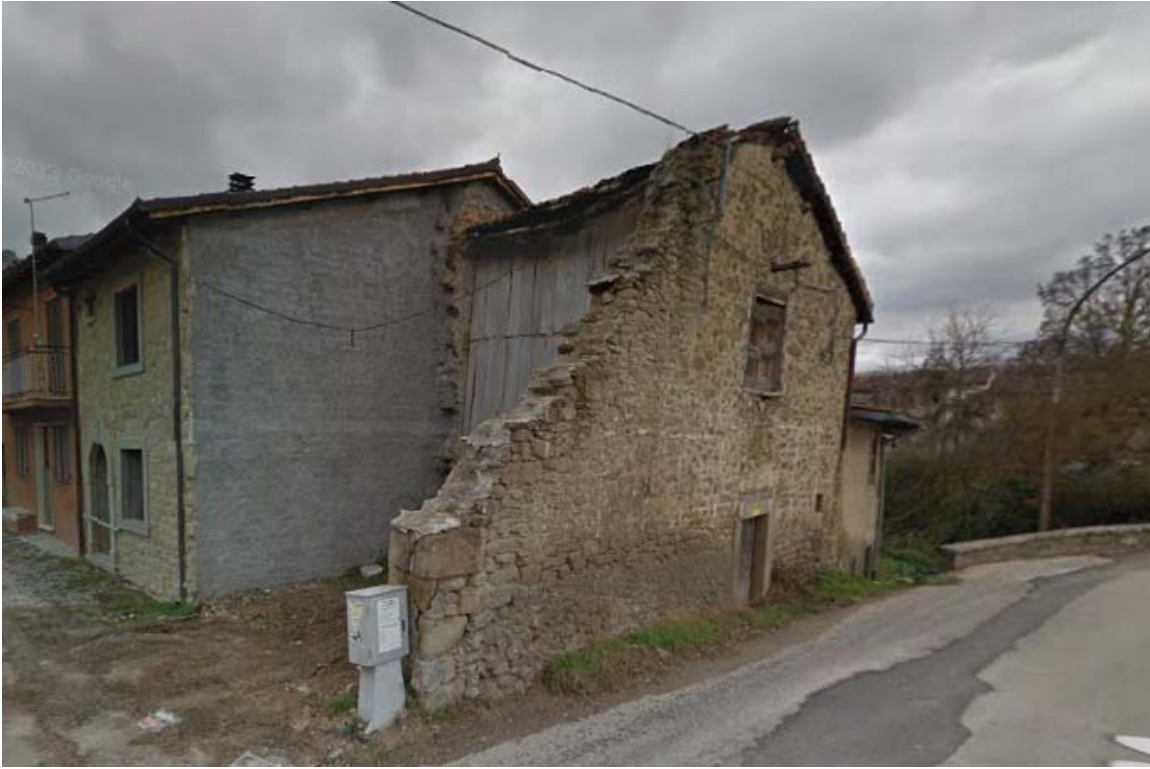
**SP20–Sommati:** Effetti del sisma: a) Google street view pre-evento; b) immagine post-evento sismico con collasso della parte pre-esistente e fessurazione diagonale della parte ricostruita; c) particolare del fabbricato dall'interno con evidenza delle diverse tipologie di muratura.
